## Poteau 100x50

| <b>Nom de catalogue</b> | Ecoplank Post 100x50 |

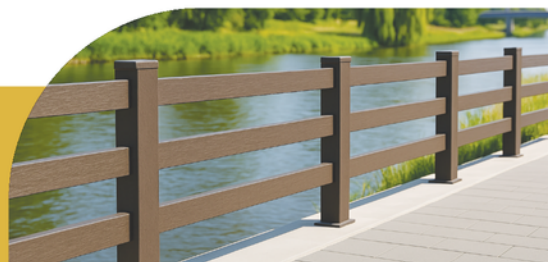
| <b>Nom</b> | Poteau 100x50 |
| <b>Matériau</b> | 98% de polyoléfines issues de recyclage post-industriel (PE, PP); les 2% restants sont un colorant et des traces d'autres plastiques |
| <b>Largeur</b> | 100 mm |
| <b>Épaisseur</b> | 50 mm |
| <b>Longueur</b> | disponible de 100 à 3870 mm |
